MB Cygan

Filtry DPF/FAP/KAT
REGENERACJA/CZYSZCZENIE

Data wykonania usługi : 2018-08-14

Marka i model pojazdu : volvo

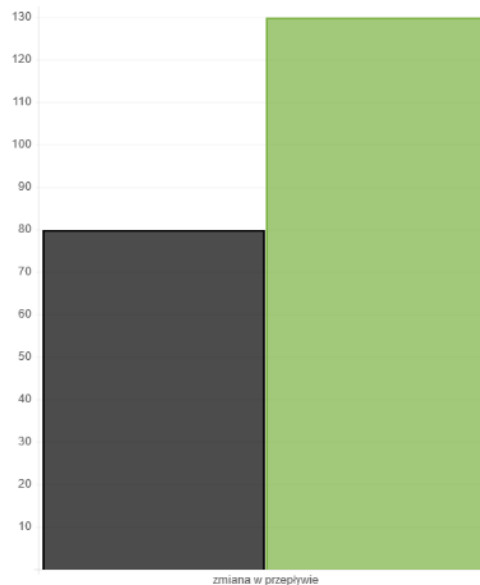
WYKRES CIŚNIENIA

2. Pomiar ciśnienia : przed 360 po 25 mbar

Spadek ciśnienia o **93.06%**

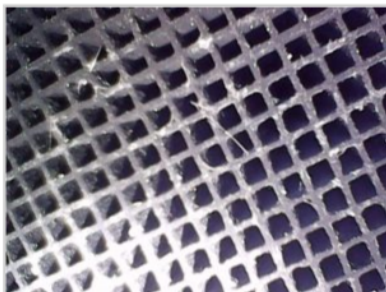
ZDJĘCIA PRZED:

5. Przeważający rodzaj zabrudzenia : olej sadza popioły kolor

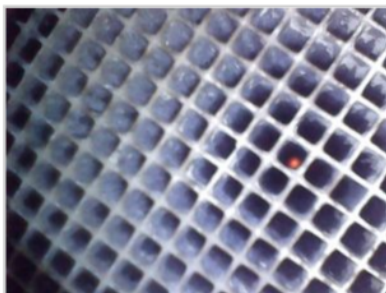
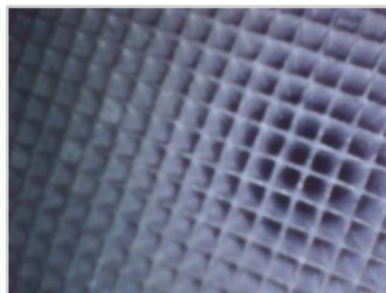
ZDJĘCIA PO:

3. Prędkość przepływu : przed 80 po 130 %

Zalecenia : adaptacja sterownika
